## Bauzustandserfassung

Ausgefertigt am 15. Juni 2021

# Baufachliche Beurteilung der Bausubstanz, Sanierungsprognose

**Industriebrache ehem. KfZ-Werkstatt und Autohaus  
Höroidstraße 3, 01662 Meißen**

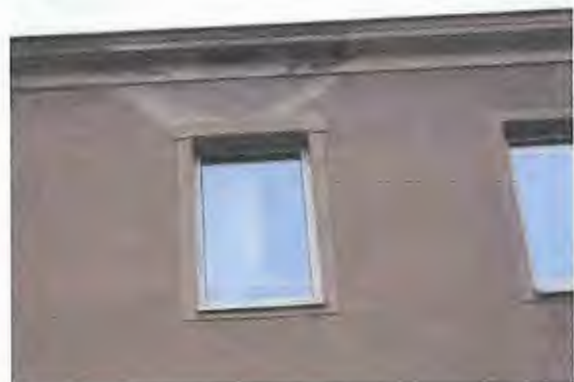
*vermuteter Schwammbefall im Traufbereich*

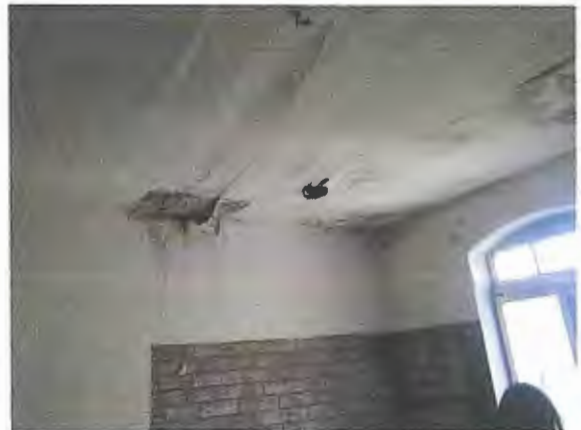
*Nässeschäden in der Dachkonstruktion*

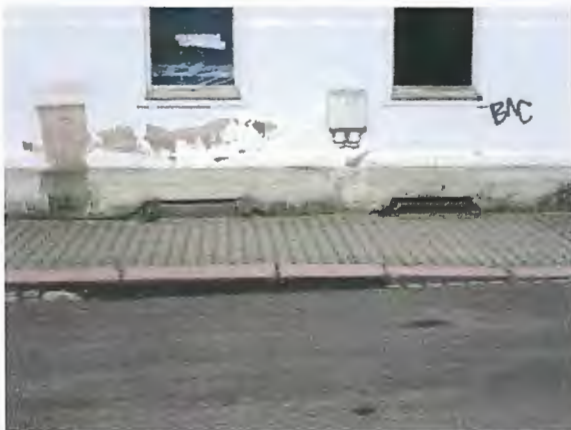
*Feuchteschäden im Sockelbereich außen*

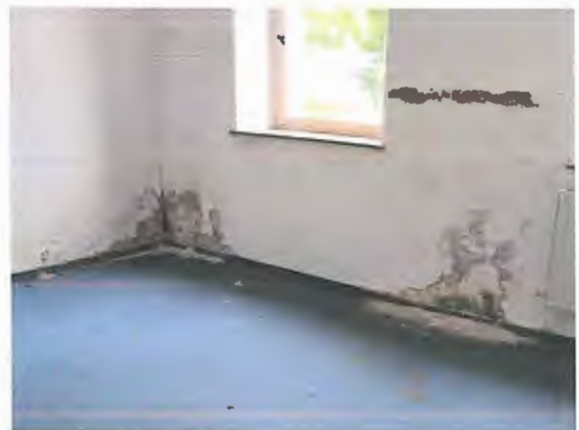
*und innen*

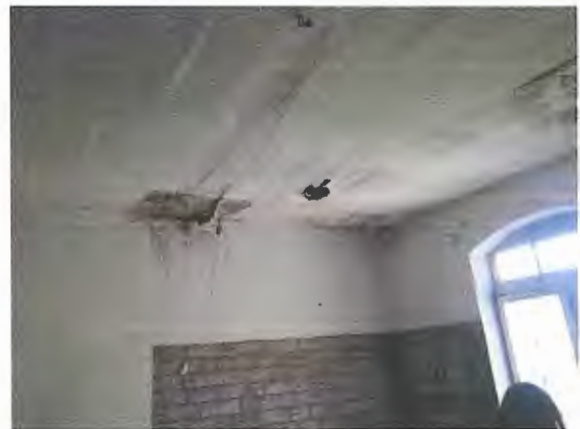
*Feuchteschäden Decke über 2. Obergeschoß*

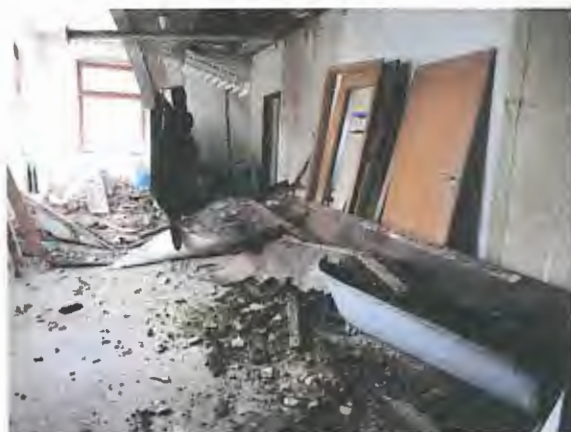
*eingestürzter Deckenbereich im Ostteil*

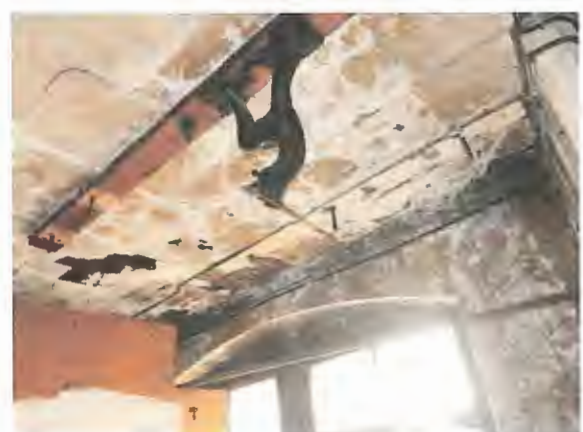
*Feuchteschäden in der Deckenkonstruktion im Westteil*

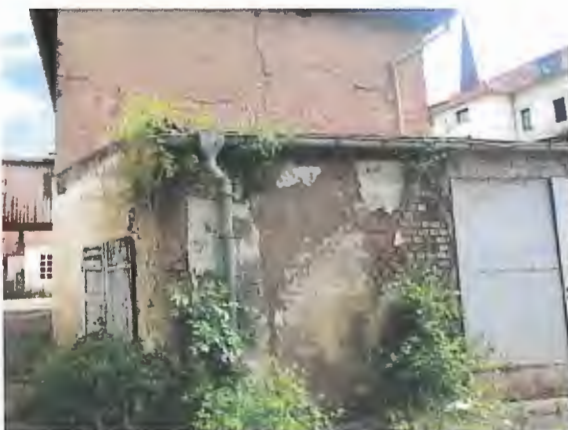
- tragende Außenwände: Mauerwerk, massiv, starke Feuchteschäden im Erdgeschoß, durchgehende vertikaler Riß in der südlichen Giebelwand
- flach geneigtes Satteldach, Tragwerk vermtl. Holz; bituminöse Dachabdichtung;

*Gebäude 4, Südansicht, ruinöser Garagenanbau*

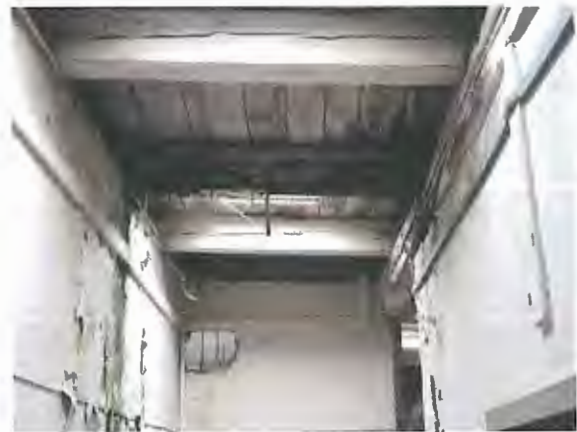
5a, Dachkonstruktion, Nässeschäden, Schwammbefall

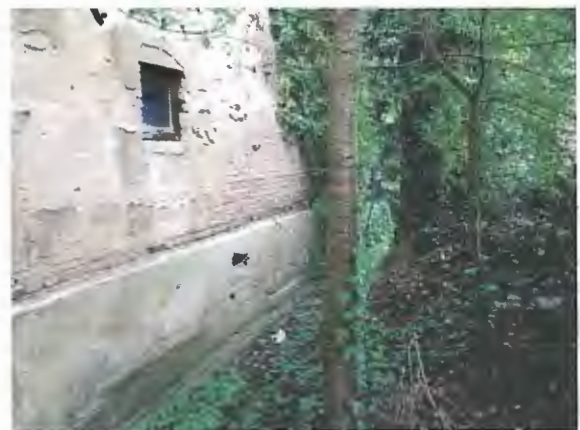
- tragende Außenwände: Mauerwerk, massiv, in weiten Teilen durch Bewitterung substantiell geschädigt
- starke Feuchteschäden im gesamten Sockelmauerwerk im Erdgeschoß, insbesondere auf der Westseite zum Mühlgraben
- Kappendecken mit frei stehenden Gußsäulen, durch Wassereintritt bis ins Erdgeschoß substantiell geschädigt;
- flach geneigtes Satteldach, Tragwerk vermtl. Holz; bituminöse Dachabdichtung; Befall mit echtem Hausschwamm zu erwarten;

*Westfassade, Sockelmauerwerk zum Mühlgraben*

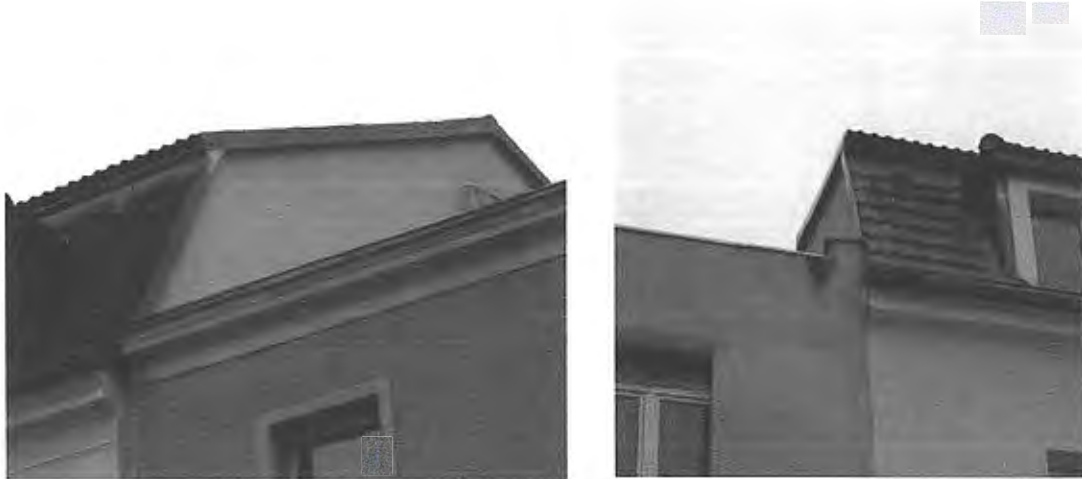
Die Bestandsaufnahme der Giebelwand zwischen Nr 2 und 3 im 2. Obergeschoss ist auf nachfolgenden Seite dokumentiert.

Daraus und aus den von außen erkennbaren Anschlussbedingungen lässt sich ableiten das das Gebäude Nr 2 über eine eigene Giebelwand verfügt.

Vermutlich wurde Haus Nr. 3 an Nr. 2 nachträglich angebaut.  
Beide Gebäude sind unterkellert und in ca gleicher Tiefe gegründet.  
Derzeit ist keine unmittelbare Neubebauung der Abbruchflächen geplant.  
Das Gelände wird ca auf Straßenniveau angelegt und vermutlich nicht befestigt.

- Rückbau der Bestandsgiebelwand Haus Nr.3 im Handabbruch mit Kontrolle unplanmäßiger Verbindungen zur Giebelwand Haus Nr.2
- Schutz der freigelegten Giebelwandfläche vor Schlagregen, gegebenenfalls verputzen
- Überprüfung und gegebenenfalls Qualifizierung der Wärmedämmeigenschaften der Giebelwand Haus Nr. 2
- Abbruch der Bestandskellerwand im Anschluss zur Höroidstr. und Giebel Haus Nr.2 bis max 30 cm unter Gelände einschl. Pfeilervorlagen (ca 50cm) der Querwände
- gegebenenfalls Abdichtung der Kelleraußenwand gegen nicht drückendes Wasser
- lagenweise Verdichtung der Kellerverfüllung im Anschlussbereich zur Kelleraußenwand Haus Nr. 2 mit leichter Rüttelplatte.

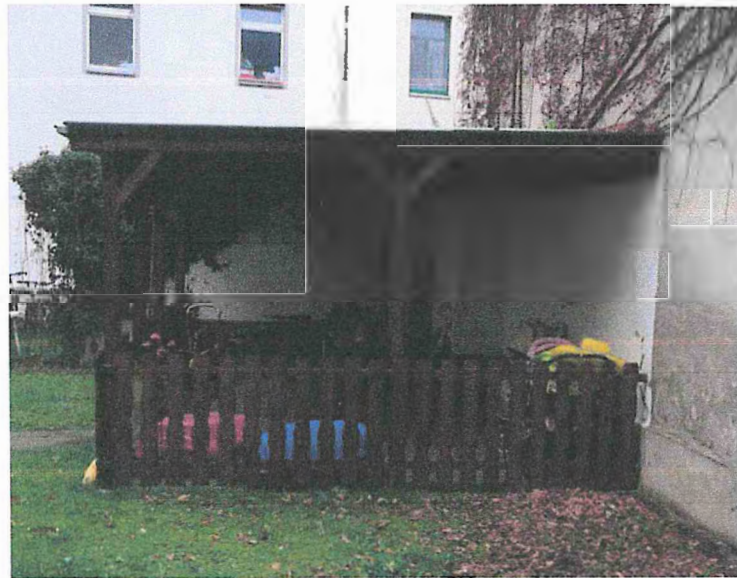
An eine Bestandswand des Abbruchobjektes wurde hofseitig eine leichte Überdachung angebaut.

Die Konstruktion bindet kraftschlüssig an das Bestandsmauerwerk an und leitet Vertikalkräfte in die Abbruchwand ein.

Vor dem Abbruch sind zusätzliche Stützen (mit Kopfbändern) inklusive Gründung auf dem Grundstück Höroidstr. 2 einzubauen um die Dachlasten vor der Grundstücksgrenze abzufangen.

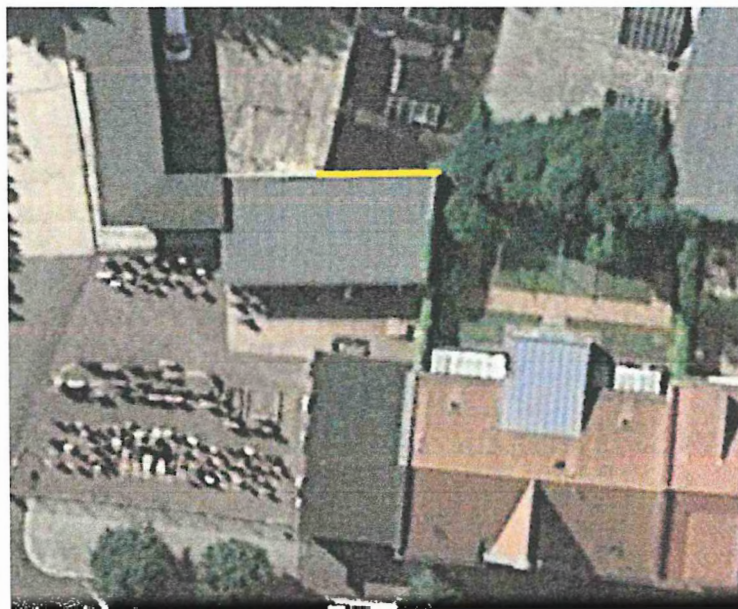
An der Grenze Höroidstraße 3 / Wittigstr.15 treffen zwei eingeschossige Werkstattgebäude aufeinander.

Der zur Steinmetzfirma Hans (Wittigstr. 15) gehörende Gebäudeteil besitzt eine eigene Außenwand.

Das anschließende Werkstattgebäude (Höroidstr. 15) kann ohne Auswirkungen auf die Standsicherheit der Nachbarbebauung abgebrochen werden.
